NOTA TÉCNICA  
Nº 47/2026

# Aspectos de segurança e estruturais da passarela da Rua Conselheiro Rocha, ligação entre os bairros Pompéia e Santa Tereza

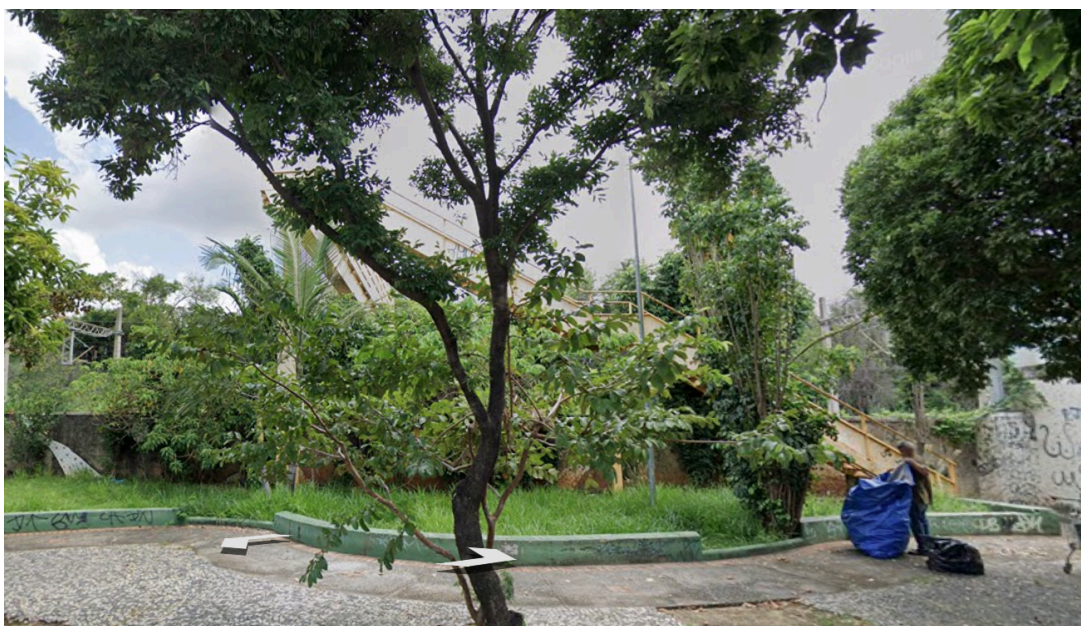
Dentre as inadequações observadas, é importante destacar a ausência de acessibilidade universal (conforme diretrizes da ABNT NBR 9050). Conforme ilustrado nas imagens a seguir, os acessos em ambas as extremidades da passarela são realizados exclusivamente por meio de escadas, o que dificulta ou inviabiliza a utilização por pessoas com deficiência (PcD), idosos ou pessoas com mobilidade reduzida.

Escada que dá acesso à Pista de Cooper da Av. dos Andradas  
Fonte: Google Earth (Street View)

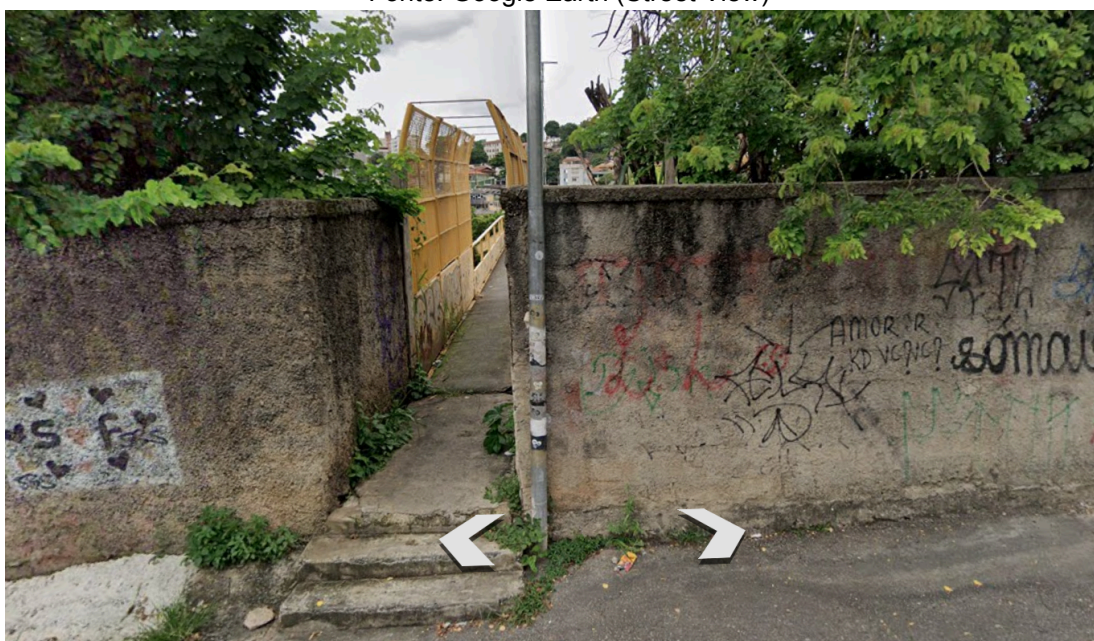
Entrada da passarela na Rua Conselheiro Rocha, no bairro Santa Tereza (ano de 2022)  
Fonte: Google Earth (Street View)

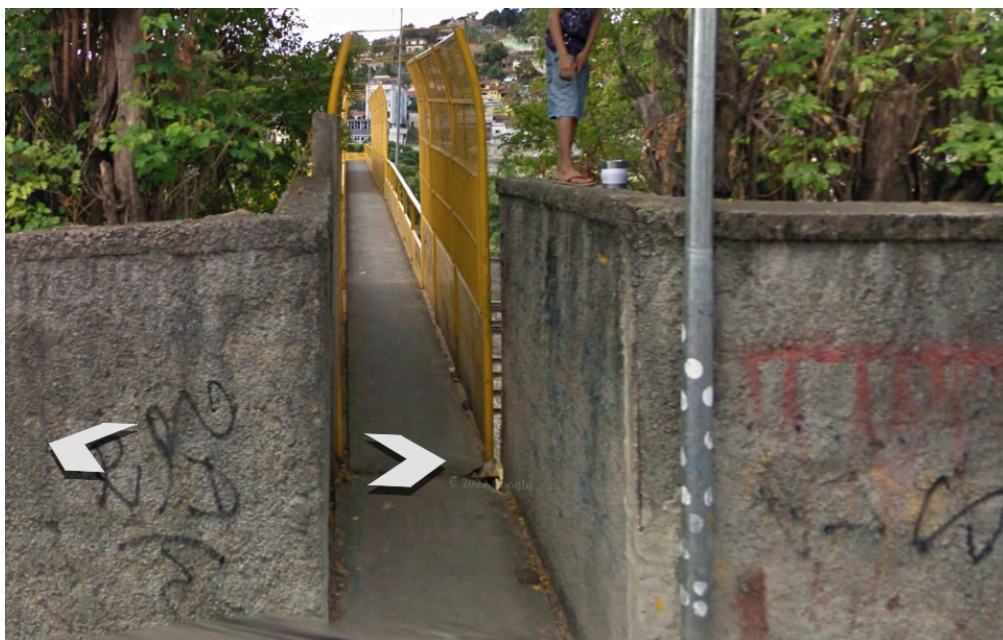
Além disso, a análise de imagens obtidas via plataforma *Google Earth* (compreendendo o período de 2009 a 2022) evidencia um processo contínuo de degradação sem registros evidentes de manutenção preventiva ou corretiva expressiva. Por exemplo, é possível verificar a permanência de manifestações patológicas recorrentes, como o fraturamento do bordo do piso em concreto na

entrada da Rua Conselheiro Rocha, presente tanto no registro de 2009 quanto no de 2022 (destacadas nas imagens a seguir).

Entrada da passarela na rua Conselheiro Rocha em julho de 2009

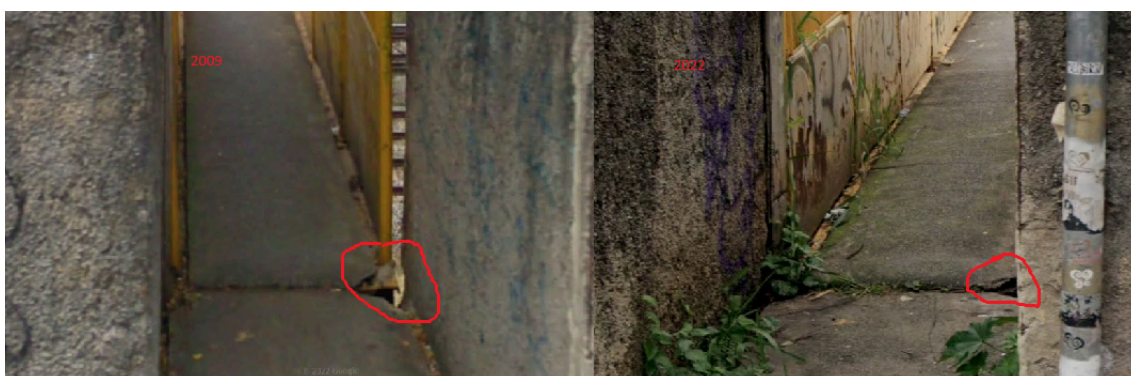
Detalhes destacados nas imagens do Google Earth, no modo Street View, nos anos de 2009 e 2022
